*Historia de la hidráulica  
en México:  
Abastecimiento de agua  
desde la época prehispánica  
hasta el Porfiriato*

SERIE DIVULGACION 25

INSTITUTO MEXICANO DE TECNOLOGIA

CENTRO DE INVESTIGACIONES DEL AGUA

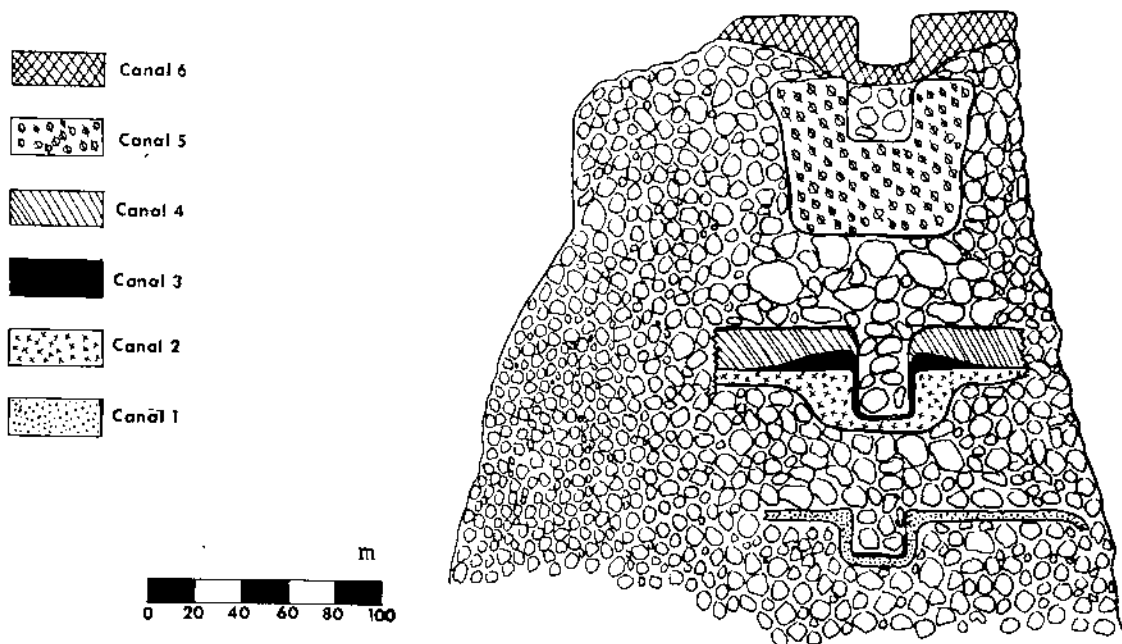
Fig 15. Canales superpuestos del acueducto que llegaba a Tezcotzingo (Parsons)

Sobre el terraplén mayor existen vestigios de canales superpuestos; Parsons encontró hasta seis (fig 15).

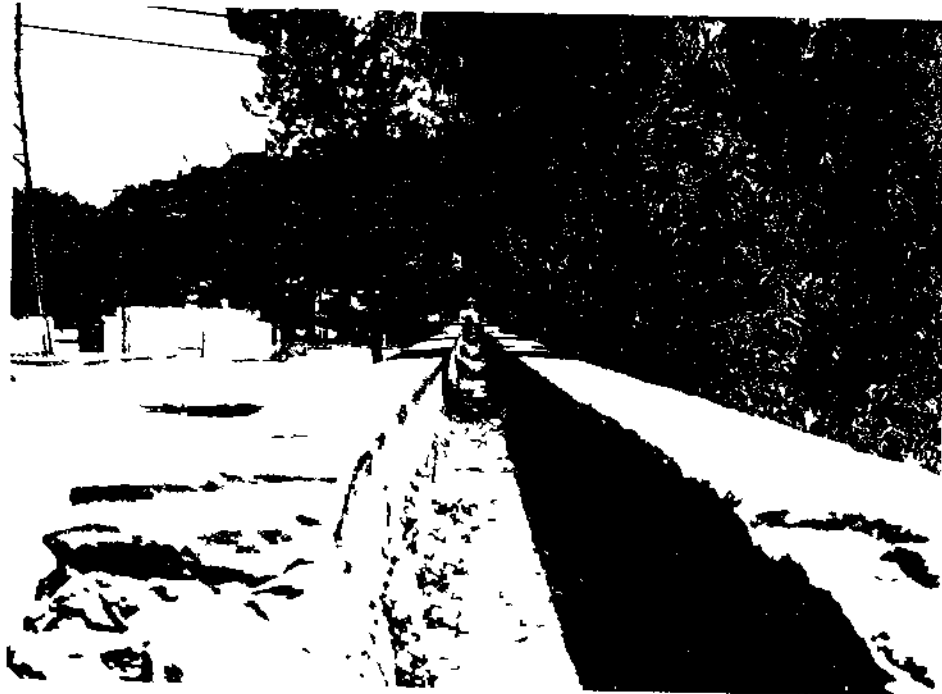
Fig 28. Atarjea del acueducto de Guadalupe

La atarjea tenía dimensiones variables, aunque en gran parte medía 50 cm de altura por 40 de ancho (fig 28). Además, en partes iba cubierta, como lo muestra la fig 29.

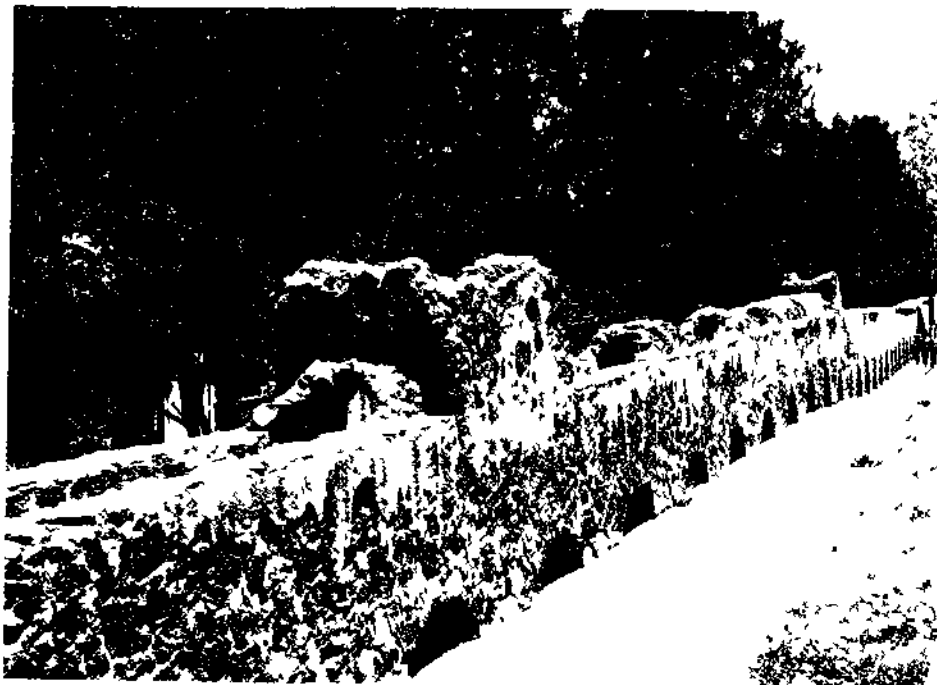
Fig 29. Atarjea cubierta en partes

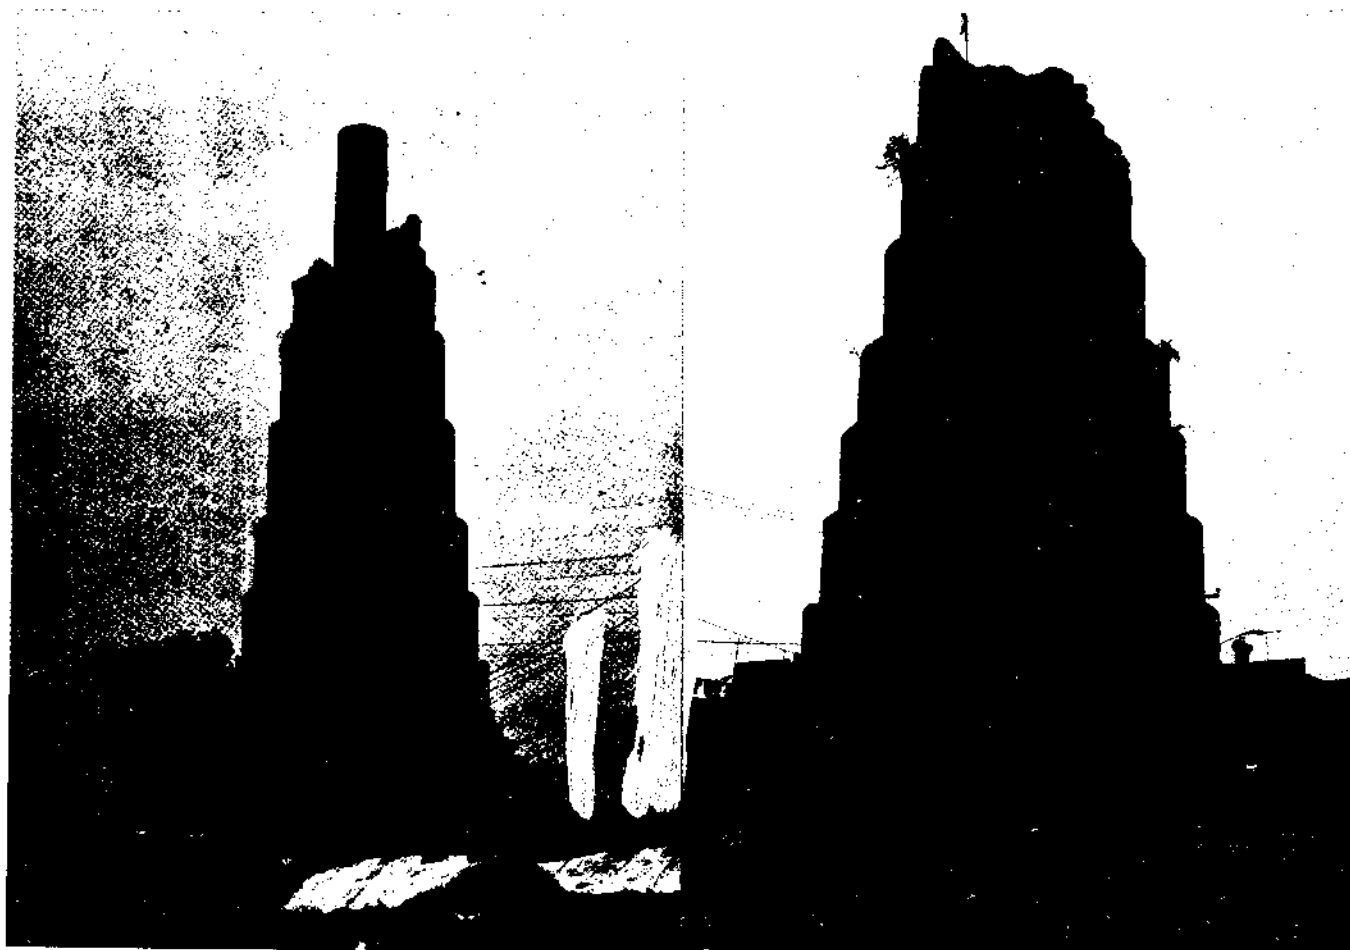
Fig 36 . Torres "quizá usadas" como respiraderos

Las torres, "construidas de ruda sillería, sobre planta circular, y exteriormente de ocho cuerpos escalonados, miden en su base ocho metros de diámetro y alcanzan una altura de poco más de veintitrés; por dentro se hallan provistas de una escalera en espiral, también de piedra, en torno de un macizo cilíndrico, cuyo eje atraviesa un tubo de barro cocido. Naturalmente, como las torres van disminuyendo de diámetro a medida que se elevan, las escaleras se convierten en exteriores, en la del oriente al nivel del séptimo cuerpo, y en la occidental al del quinto" (fig 36) (123).

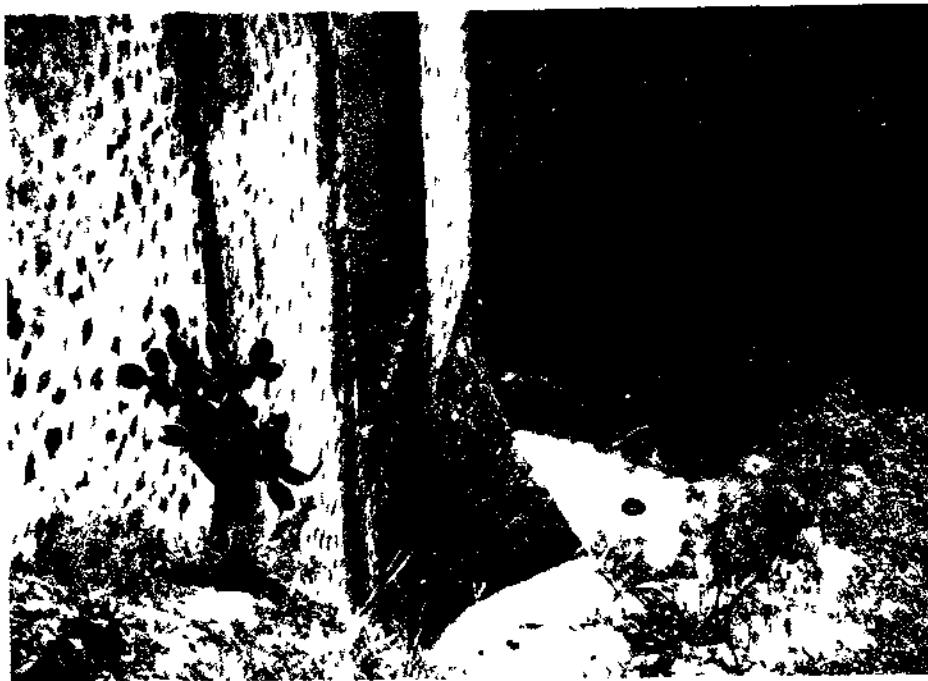
Fig 49. Cimiento para evitar la socavación

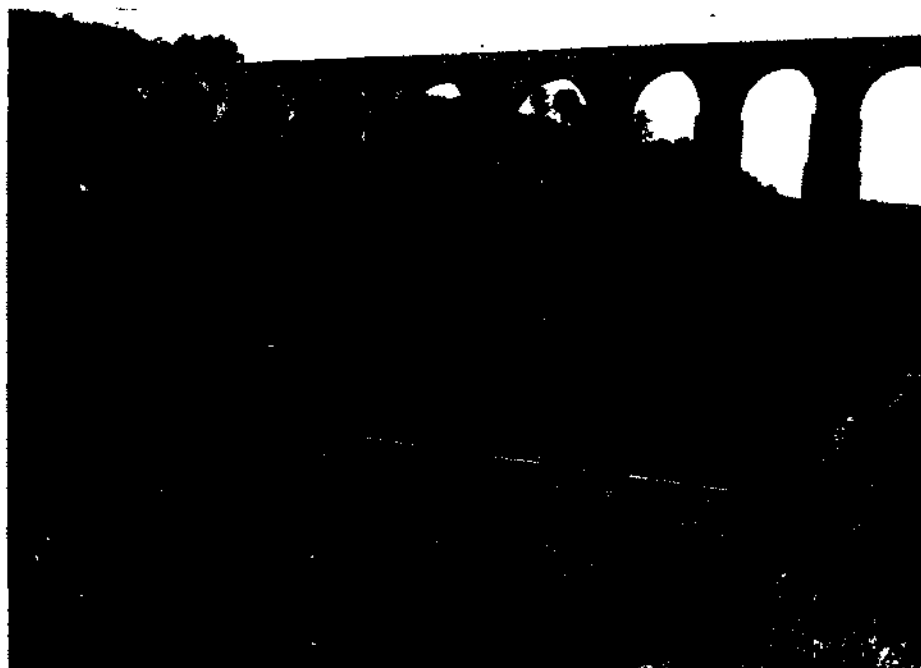
Fig 50. Arquería entre las lomas del Huisache y Mirasol

Al llegar a la barranca que forman las lomas del Huisache y Mirasol, que al principio tiene un declive suave y luego baja a una profundidad de 62 varas (52 m), fue necesaria una empresa mayor (fig 48). Se construyó una arquería de trece ojos y de seis o siete varas (5 ó 6 m) de altura cada uno, en el terreno de declive suave, y luego una serie de arcos, en varios niveles, para el de profundidad mayor. En el fondo, que es el espacio más estrecho, se hicieron dos arcos bastante macizos, separados por una resistente pila, cuyo cimiento muestra que ya se sabía impedir la socavación provocada por los vórtices de eje horizontal y por los remolinos verticales generados a medida que la socavación se profundiza (182) (fig 49); sobre estos se construyeron otros dos; encima, nueve, menos gruesos; y para rematar, doce más delgados (fig 50) (181).
